R3 : réfection du viaduc de l'eau d'Heure

Author(s) ; ir S. Houdart, Direction des routes de Charleroi – DGO1 - SPW

Septembre 2013

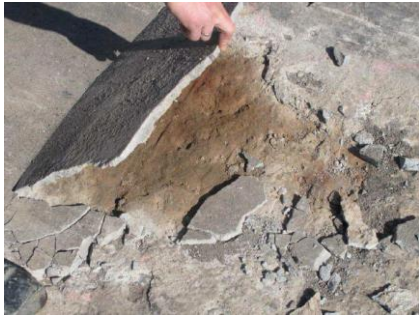
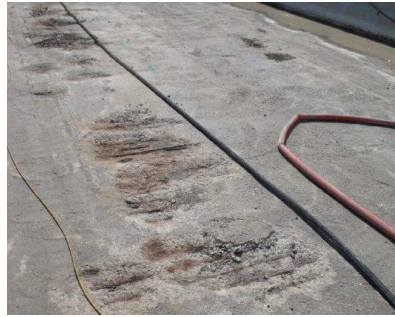
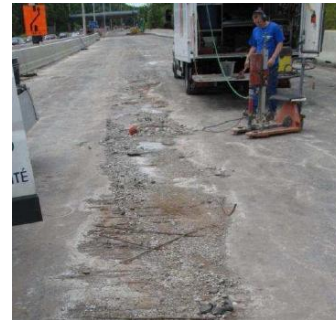
**Mais l'état de la dalle est bien pire qu'attendu ...
1/3 de la surface est dégradée sous les V1 et V2**

**rem : la dalle
sous la BAU est
en meilleur
état ...**

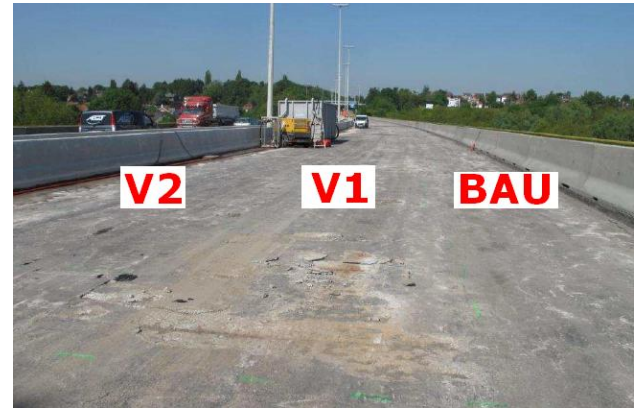
- Les travaux de remplacement de l'étanchéité sous les 3 voies de circulation en 2003 n'ont servi à rien :

non adhérence généralisée de l'étanchéité en feuilles constatée en 2013

=> toutes les dégradations se sont perpétuées, principalement sous les voies 1 et 2

=> La connaissance de l'état réel et général du béton de la dalle de tablier a manqué
