STRUCTUREEL ONDERHOUD DGB OP DE E403/A17

IR. JAN VETTERS, ING. BERT BRUGGHE

AWV – Wegen en Verkeer

Samenvatting

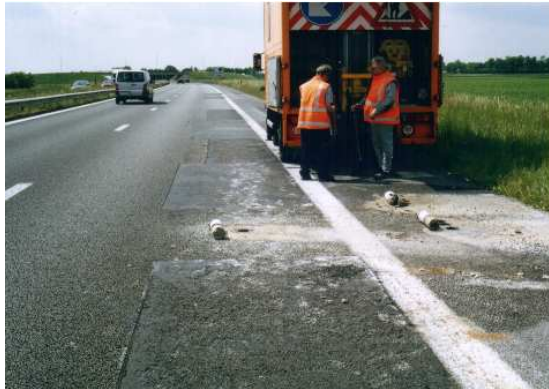
Figuur 1 Zicht op de kernboringen

Zodra de keuze werd gemaakt om de zwaar beschadigde zone (hoofdzakelijk vak 3 in de richting van Kortrijk) structureel aan te pakken werden kernboringen uitgevoerd om een beter zicht te krijgen op de toestand van de onderliggende lagen. Kern I werd geboord vlak naast de langse buigvoeg; kern II in de pechstrook tussen twee herstelde punch-outs en kern III in de pechstrook ter hoogte van een punch-out.

Voor kern I merken we een erosie en afbrokkeling in het scheidingsvlak tussen het schraal en het rijk beton. Voor kern II, geboord in een gezond beton, is de kern van schraal beton intact tot het scheidingsvlak toe. Voor kern III daarentegen, die geboord is nabij een punch-out, is het schraal beton volledig verpulverd.

Dit leidde tot de beslissing dat een renovatie met inbegrip van de fundering noodzakelijk was.
