**VERVANGING VAN DE VOORSPANNING EN RENOVATIE  
VAN DE LEESKENSBRUG IN DE N49  
OVER HET SCHIPDONKKANAAL IN DAMME**

**ir. HENDRIK VANDERDONCKT**  
Vlaamse Overheid  
Agentschap Wegen en Verkeer  
Wegen en Verkeer West-Vlaanderen

**ir. REBECCA LEPERCQ**  
Vlaamse Overheid  
Departement Mobiliteit en Openbare Werken  
Betonstructuren

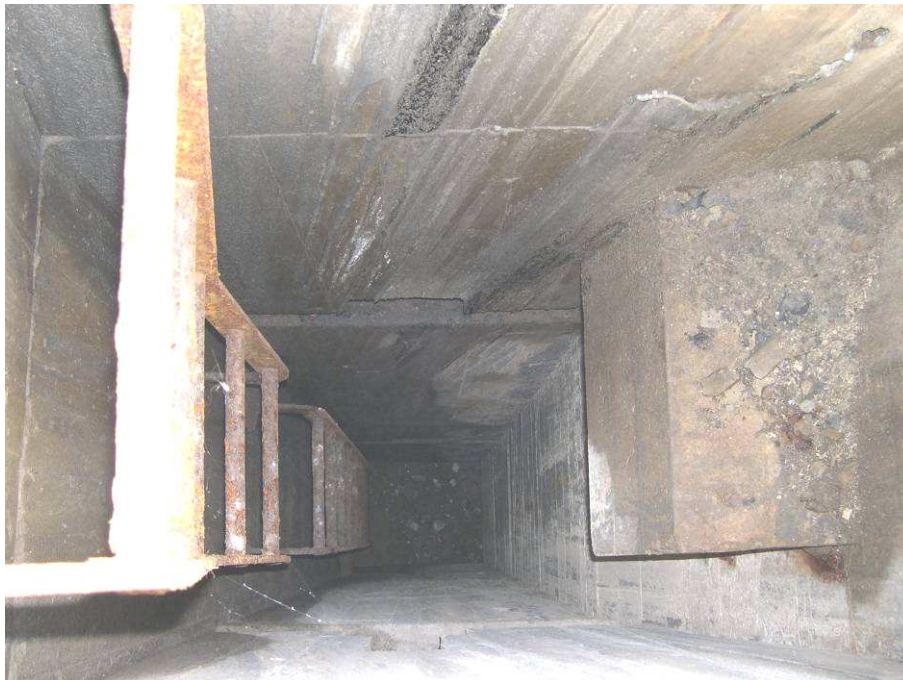
*Schouw achter landhoofd en verankering naspankabel (rechts)*

In juni 2005 werd een B-inspectie uitgevoerd naar de oorzaak en gevolgen van de betonschade aan balk K. Hierbij werden door de onderhoudsaannemer de voetpaddeksels achter de landhoofden opengelegd. Op die manier konden de verankering van de naspankabels van balk K visueel worden geïnspecteerd door af te dalen in de schacht. Voor balk K viel de verankering toevallig samen met de locatie van een schacht. De verankeringen van deze naspankabels waren ingegoten in een beschermende omhulling in gewapend beton. Niettegenstaande de omhulling van de verankering zich in een permanent vochtige omgeving bevond, was deze omhulling nog in perfecte staat.

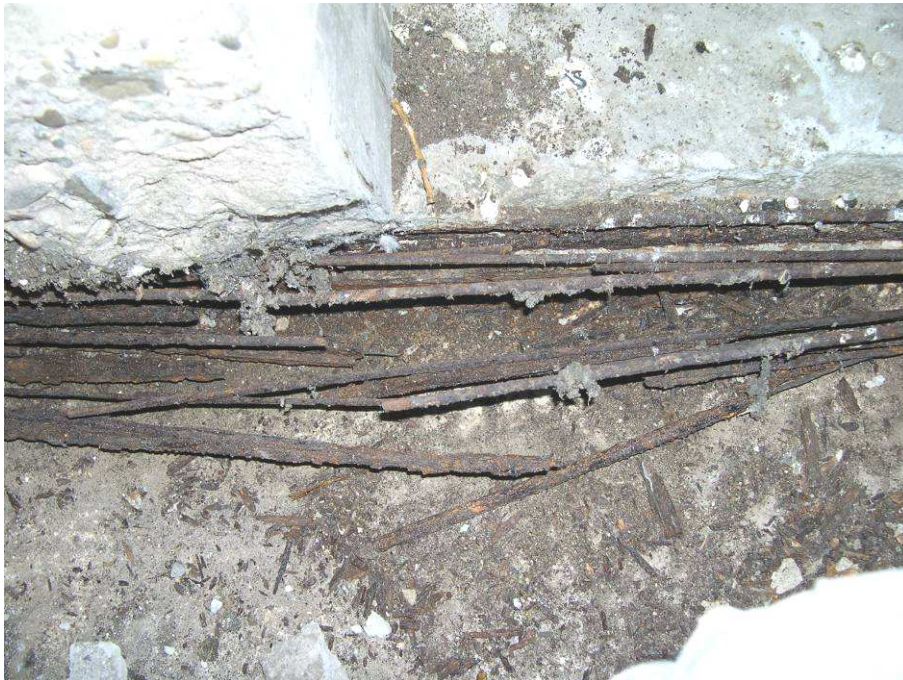
van balk K gebarsten was. Na verwijderen van de losse stukken mortelomhulling werd vastgesteld dat 12 naspandraden van balk K gebroken waren.

*Gebroken en geroeste naspandraden van ligger K*

Op verschillende plaatsen werd de carbonatiegraad van de mortelomhulling rond de naspankabels gemeten. Onder invloed van atmosferische omstandigheden treedt carbonatie op van buiten naar binnen. Hier bleek de mortelomhulling reeds gecarbonateerd tot voorbij de eerste lagen naspandraden. Door carbonatie bevonden deze naspandraden zich niet meer in het beschermend alkalisch milieu van de mortelomhulling zodat er corrosie kon optreden. Door de roestvorming zwellen de naspandraden en drukken ze de mortelomhulling open. Hierdoor worden andere draden blootgesteld aan atmosferische

omstandigheden en gaan ze ook corroderen. Eenmaal de sectie van een naspandraad teveel verkleind is door corrosie, wordt de breukspanning van de naspandraad bereikt en breekt hij. Dit gaat gepaard met een grote energieschok waardoor de mortelomhulling verder opensplijt tot waar de naspandraad weer hecht. In het splijtvlak van de mortelomhulling herbegint de carbonatatie, waardoor de schade zich verder zet in de diepte. De meeste corrosie aan de naspandraden werd vastgesteld in het midden van de overspanning in de zone nabij de mangaten en in de zone naast de open middenvoeg tussen de twee brughelften waar er ongeremd water (met dooizouten) over de mortelomhulling af kon stromen. Bovendien bevindt de brug zich permanent in een vochtig milieu boven het kanaal en is er regelmatig condensvorming aan de onderkant van de brug.

Ongeveer 40 % van de naspandraden die tijdens de tweede B-inspectie werden blootgelegd, was gebroken. Niet alle naspandraden werden blootgelegd. Er konden dus ook niet blootgelegde naspandraden ernstig gecorrodeerd of gebroken zijn. Ongeveer 5 % van het totale aantal naspandraden van de brug was zeker gebroken. De blootgelegde naspandraden die niet gebroken waren vertoonden allemaal oppervlakkige roest.

Het herstellingsadvies van Betonstructuren voor de brug over het Schipdonkkanaal was kort samengevat: de volledige vervanging van de voorspanning en een volledige sanering van de wegopbouw zodat het brugdek volledig waterdicht kon gemaakt worden. Het verbod voor overschrijding door uitzonderlijk zwaar vervoer werd behouden. De studie, de tekeningen, de opmeting en de technische artikels voor de vervanging van de voorspanning werden geleverd door Betonstructuren. In het bestek werd door Wegen en Verkeer West-Vlaanderen voorzien om de wegopbouw van het gehele complex te vernieuwen tot 50 m voor en achter de bruggen.

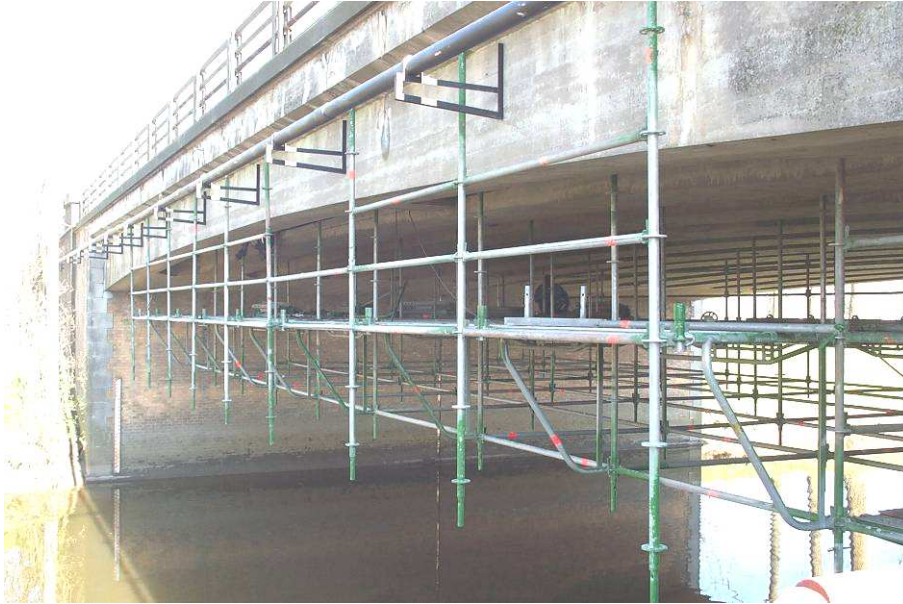
*Werkplatform opgehangen aan de brug*

De wanden in gewapend beton van de schachten werden afgebroken tot op het bodempeil van de bouwkuip en de schachten werden opgevuld met mager beton tot op dat peil. In plaats van een stelling in het kanaal te bouwen, stelde de aannemer voor om onderaan de brughelft een hangstelling met werkplatform op te hangen. Dit voorstel werd in eerste instantie echter niet aanvaard omdat voor het bepalen van de fasering van vervanging van de naspankabels ervan uitgegaan was dat alle dood gewicht van de brug moest verwijderd zijn. Bij nazicht van de ingediende rekennota bleek er echter nog voldoende reserve te zijn om de hangstelling toch aan de brug te hangen.

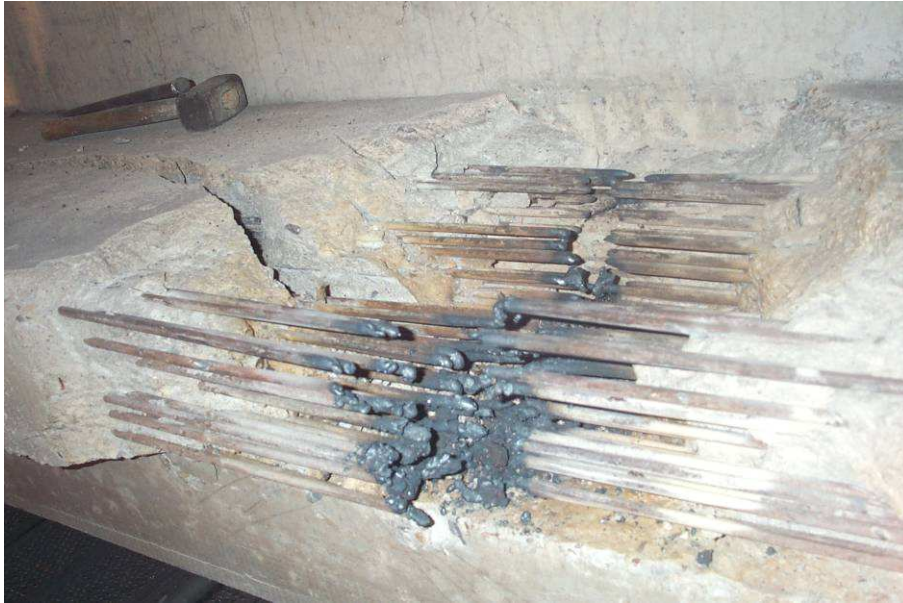
*Doorgebrande naspandraden en opengespleten omhulling (links)*

Per laag werden de draden in het midden van de kabel één voor één opgewarmd tot ze gingen vloeien en breken. De persoon die dit werk uitvoerde zat in een veiligheidskooi voor het geval er plotse breuk zou optreden van de resterende draden die nog op spanning zaten. Door de draden in de zone vlak voor de wanden van de portaalbrug te ontdoen van hun omhullingsmortel was men er zeker van dat de draden in deze zone spanningsloos waren na het doorbranden van de naspandraden in het midden. De draden die nog in omhullingsmortel zaten konden echter wel nog onder spanning zitten, zodat bij het volledig verwijderen van de kabel en mortel nog de nodige voorzichtigheid aan de dag moest gelegd worden.

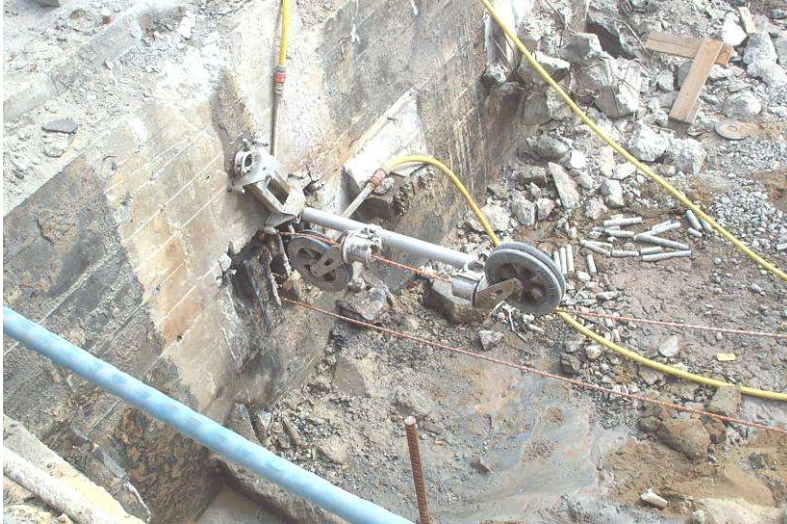
*Uitzagen van bestaande verankering*

Aangezien de as van de nieuwe naspankabel moest samenvallen met de as van de oude kabel was de grote moeilijkheid om het gedeelte van de draden in de wand te verwijderen. In eerste instantie werd geprobeerd om de naspandraden uit te boren met een kernboor, maar de boor liep telkens vast omdat de draden die zich in de kern bevonden zich als een wig vast zetten in de boorcilinder.

Uiteindelijk werd ervoor gekozen om een kleine kern te boren in de 4 hoeken rond de plaats waar de oude kabel zat. Hierbij werden geen draden doorboord en liep de kernboor niet vast. Daarna werd een lintzaag gemonteerd waarvan het lint het beton tussen twee geboorde gaten doorzaagde.

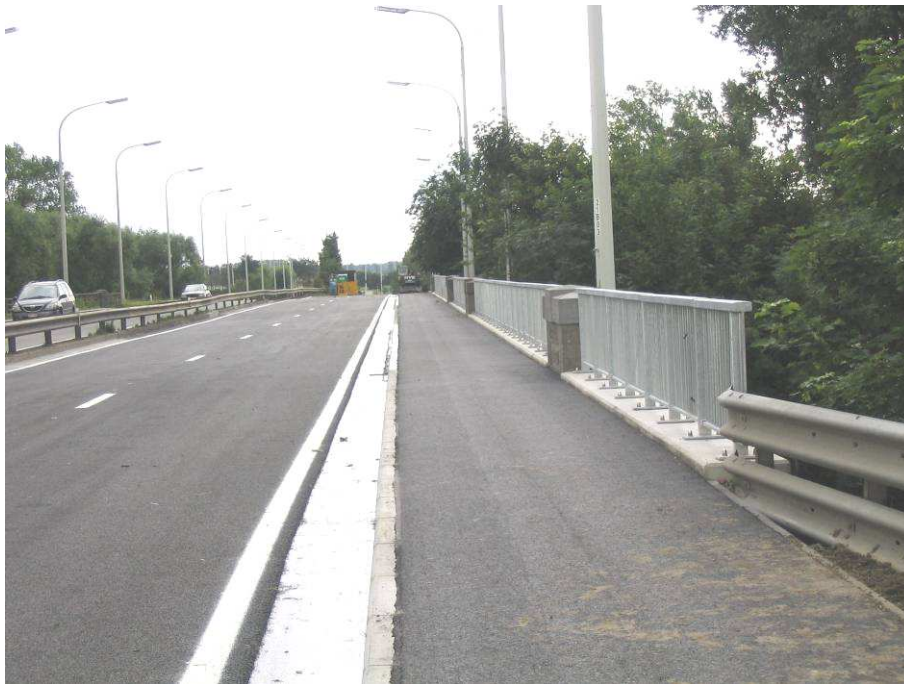
*Algemeen zicht op het brugdek na de werken*

- dichtbetonneren van een aantal openingen ter plaatse van de te supprimeren waterslikkers en ter hoogte van de mangaten
- plaatsen van nieuwe grotere waterslikkers
- heraanleggen van de waterdichting en de beschermklaag op de Leeskensbruggen
- plaatsen van gietasfalt op de voetpaden
- heraanleggen van de verharding (toplaag SMA) op de bruggen
- maken van een nieuwe leuningbalk in gewapend beton en plaatsen nieuwe leuning
