**TECHNIQUE INNOVANTE DE TRAITEMENT DES CÂBLES DE  
PRÉCONTRAÎNTE PAR INJECTION D'UN INHIBITEUR DE  
CORROSION AU MOYEN D'UNE POMPE À ULTRASONS DE  
PUISSANCE  
APPLICATION SUR DEUX VIADUCS SUR L'AUTOROUTE E 411 À  
COURRIERE**

**SPW - Direction Générale Opérationnelle – Routes et Bâtiments – Direction des  
routes de Namur**

**P.M.D. sprl**

**ATEAV sarl**

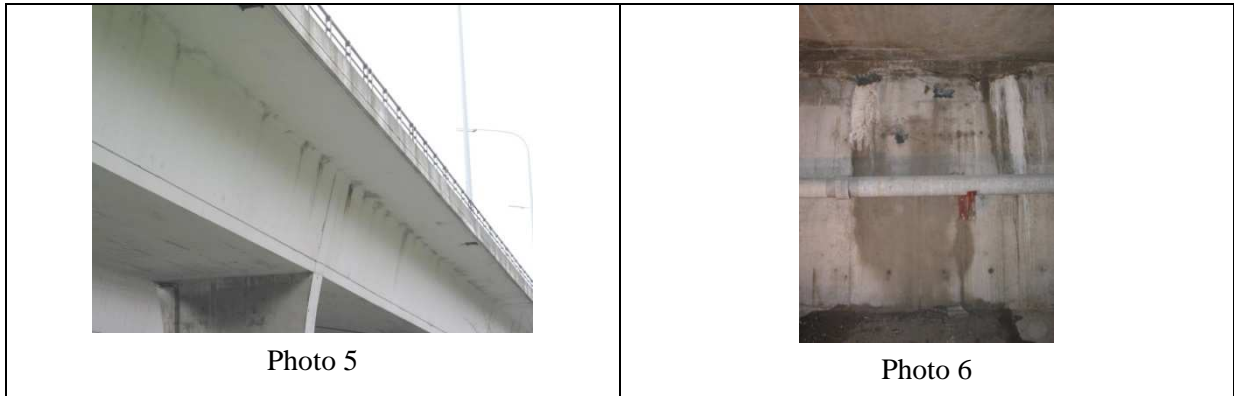
L'inspection A (mai 2005) a mis en évidence les défauts principaux illustrés sur la figure 5 :

- Abondantes infiltrations d'eau avec dépôts de carbonate de calcium dans le voile sous le filet d'eau, de part et d'autre de la pile centrale. Les infiltrations proviennent clairement des zones d'ancrage des câbles voiles (Photo 5).
- Ces infiltrations d'eau chargées en chlorures provoquent des corrosions d'armatures (Photo 6).

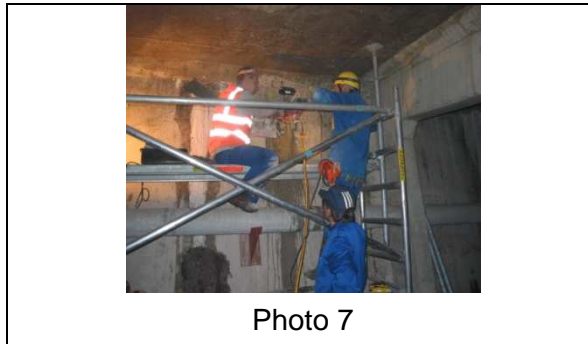
L'enrobage des câbles voiles étant d'environ 20 cm, après localisation, des forages ont été réalisés pour atteindre les câbles (Photo 7).

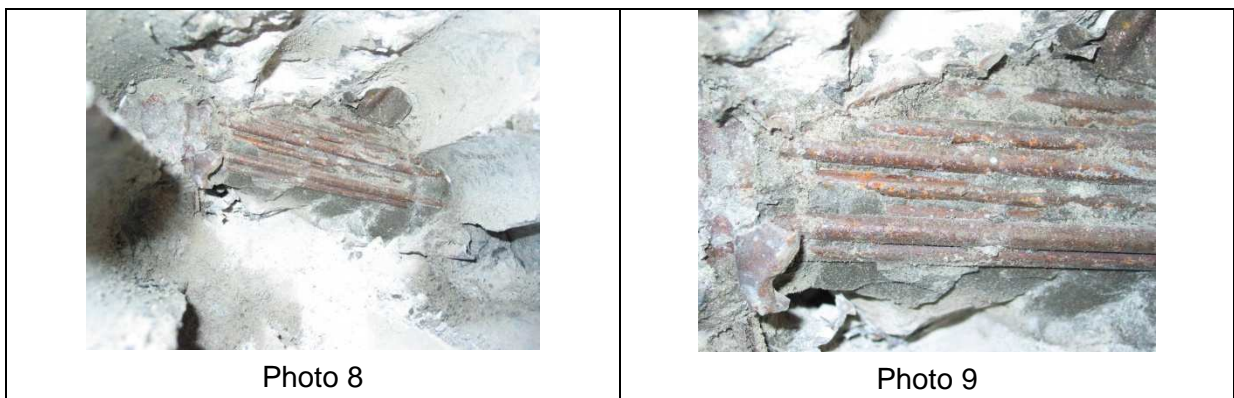
Les dégagements ont mis en évidence une légère corrosion généralisée des points oranges pouvant traduire la présence de chlorures (Photos 8 et 9)

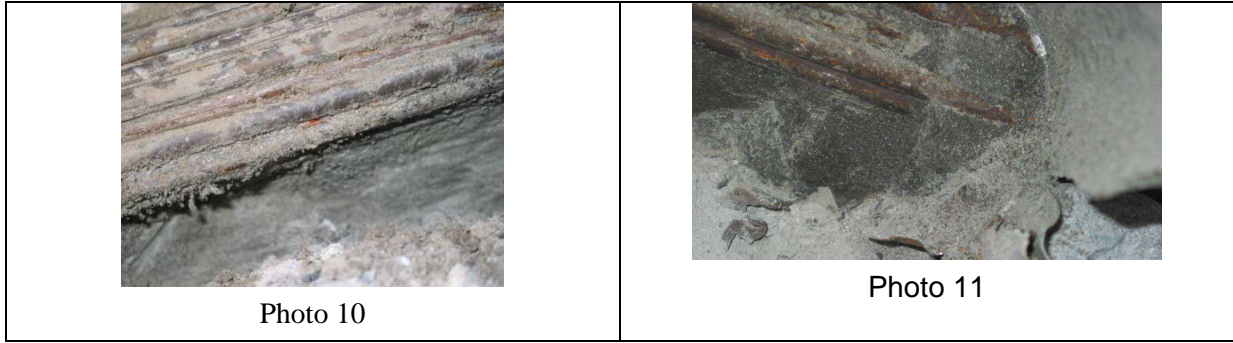
Parfois, le coulis est localement pâteux (Photo 10).

La présence de petites gouttes d'eau dans le mortier a été observée un jour après les dégagements (Photo 11).

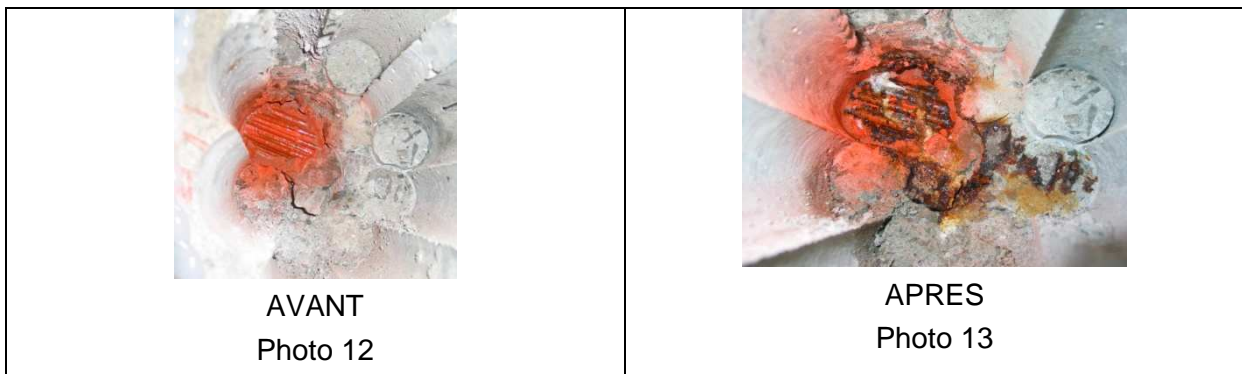
Après une période de 7 mois d'exposition incluant l'hiver 2005-2006, à l'air ambiant, on a observé une évolution significative d'aspect qui traduit la présence d'eau chargée en chlorures provenant des ancrages (Photos 12 et 13).

Les fils ont été protégés du milieu extérieur par de la peinture de couleur orange et un cordon de silicone a été appliqué autour du dégagement afin d'empêcher les percolations d'eau s'écoulant le long du voile de pénétrer dans le dégagement.

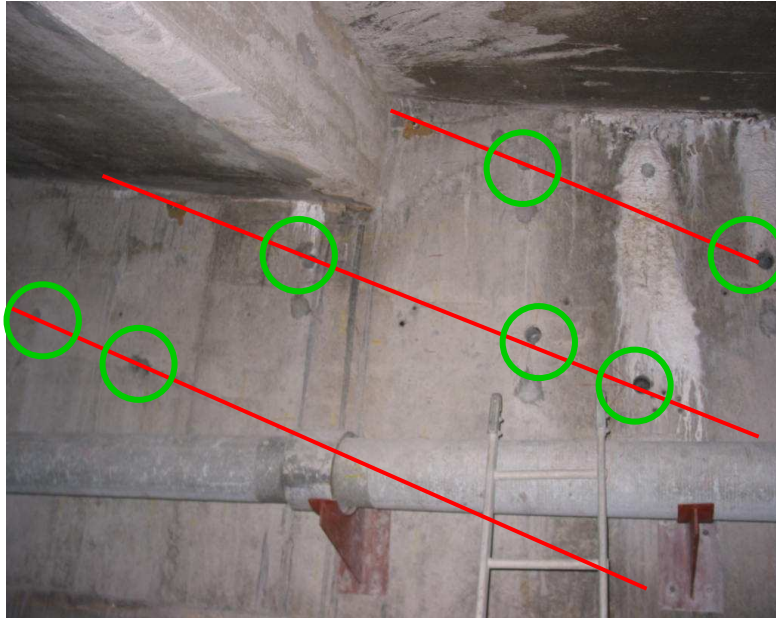
Photo 18

On a ensuite procédé à des mesures systématiques de teneur en chlorures par carottages jusqu'aux câbles et prélèvement de coulis (Photo 18).

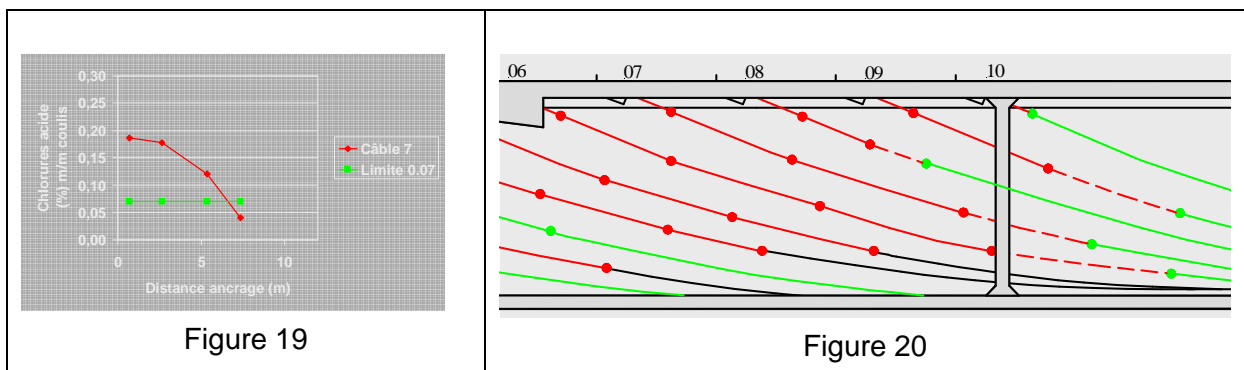
Figure 19

Les teneurs ont été reportés sur un graphe qui montre l'évolution des teneurs au fur et à mesure que l'on s'écarte des ancrages (Figures 19 et figure 20)

Ce dernier graphe constitue la cartographie des chlorures. Il constitue l'outil indispensable pour définir les zones à traiter par l'inhibiteur de corrosion.

- Les profils en chlorures sont dégressifs avec la distance à l'ancrage
- La pénétration des chlorures par les ancrages est confirmée
- Il n'y a pas de pénétration de chlorures par le béton
- Les pollutions s'étendent parfois jusqu'à 30 m
- Il y a des vides d'injection sur les premiers mètres

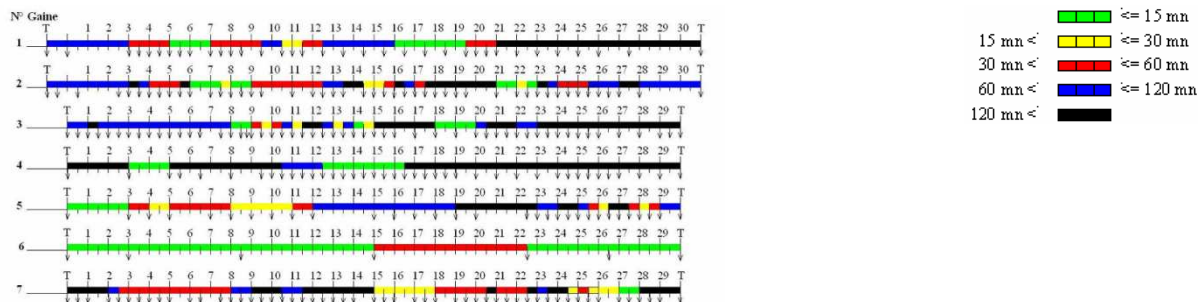
Figure 28 – Exemple de cartographie des temps de migration de la solution inhibitrice

Un relevé des temps de migration permet d'obtenir une cartographie fournissant des informations sur la qualité de remplissage du coulis. Un temps de migration important correspond à un coulis compact avec peu de défauts. Au contraire, un temps de migration très court permet de détecter une zone peu compacte pouvant présenter de nombreux défauts (figure 28).

Après injection de la solution inhibitrice et à partir de la cartographie précédemment obtenue, les buses sont réutilisées pour l'injection d'un micro-coulis spécifique à base de ciment. A la fin de cette opération, les buses sont retirées et les perçages sont rebouchés.
