TRAVERSEES PIETONNES DE VOIES DE TRAM, DE L'INSPECTION DE SECURITE ROUTIERE A LA DEFINITION DE SOLUTIONS TYPES

ISABELLE CHALANTON - BENOIT DUPRIEZ - FRANCOISE GODART -
RAPHAËL GERARD - AMAL KAMMACHI

IBSR - Bruxelles Mobilité - STIB

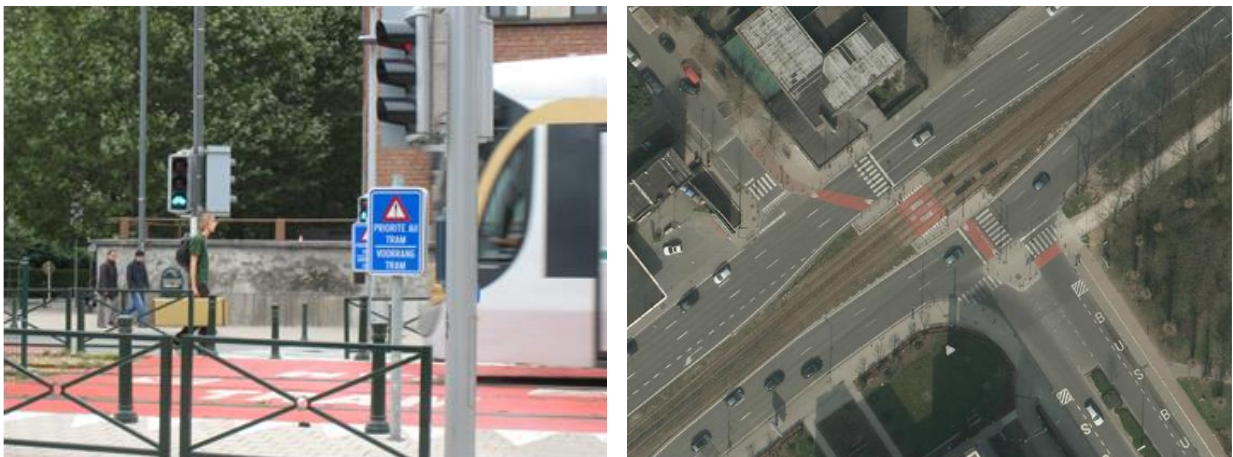
Figure 3 Traversée cyclo-piétonne au croisement boulevard Général Jacques – boulevard de la Plaine – avenue Nouvelle : Exemple de problèmes identifiés & recommandations :

Problème d'alignement des feux et donc d'interprétation : feu tricolore cycliste en ligne de mire dans les 2 sens.
Vert cycliste simultané avec le passage du tram (voir photo 6).

Trajectoire des cyclistes venant de la Plaine peu lisible. Position du feu inadaptée (voir photo 1) et non visible depuis la piste cyclable.

→ Recommandation de priorité 1 : Gérer par feux la traversée des rails de tram avec détection du tram.
Eventuellement, prévoir un système avertisseur d'approche de tram (voir application en France). Veiller à éviter l'onde verte piétons à l'arrivée d'un tram.

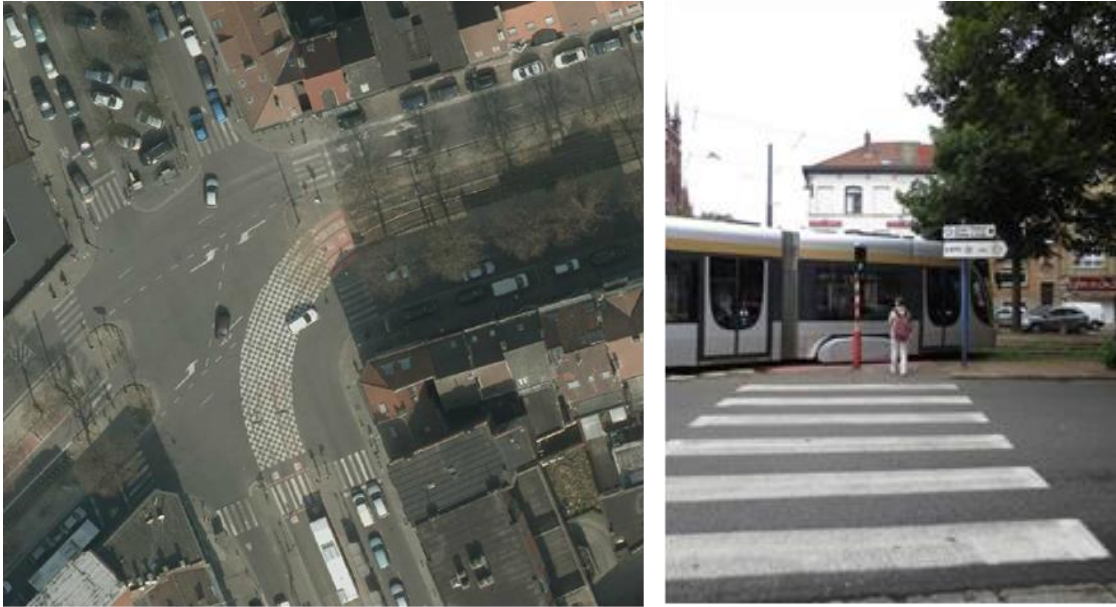
Figure 4 Exemple de problèmes identifiés & recommandations :

Conflit 'tourne à droite' tram et traversée piétonne, surtout quand piéton a tram dans le dos

Traversée en trois temps

Pas de détection, arrêt en amont du carrefour

Trams observés passant au rouge ☒ à vérifier

- ➔ Recommandation de priorité 1 : Présence de feux piétons, sans conflit, sur les rails de tram. Feu rouge pour le piéton à l'arrivée du tram
