COUCHES DE ROULEMENT MINCES: PROJET EXPERIMENTAL N19 KASTERLEE

Barbara Vanhooreweder, Anneleen Bergjers, Luc Goubert

12 septembre 2013

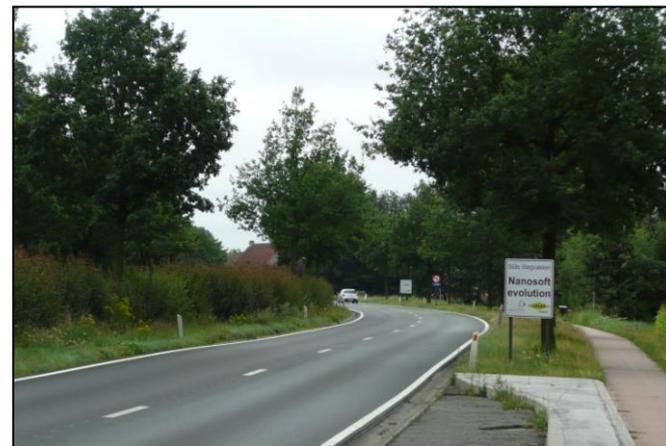
- N19 Turnhout-Kasterlee
- Section de route choisie: 2 km de long, 2 bandes de circulation
- 10 sections de 200 m de long:
 - **1 section de référence SMA-C**
 - **1 enrobé drainant bicouche**
 - **8 couches de roulement minces différentes**

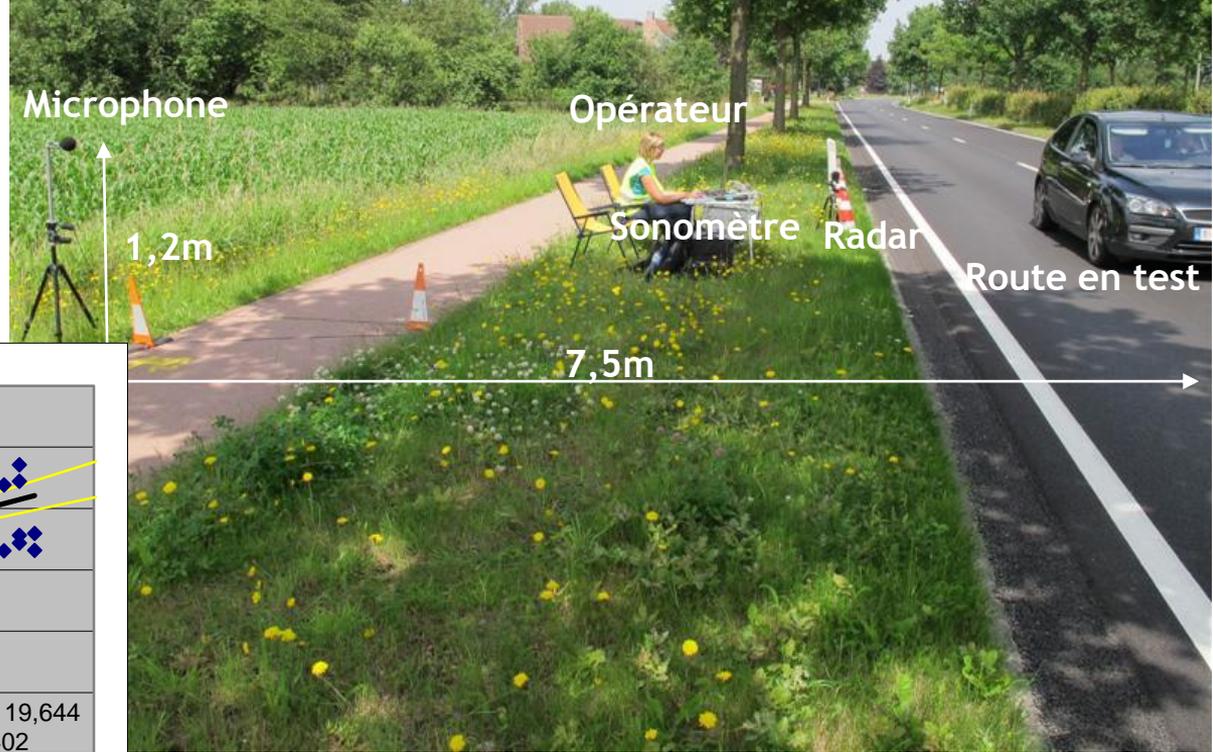
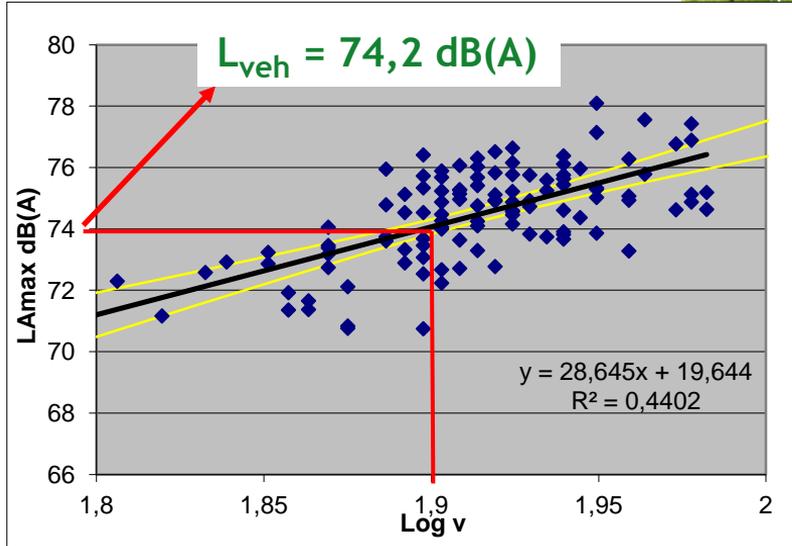
- Méthode SPB
"Statistical Pass-By"
- Norme ISO 11819-1

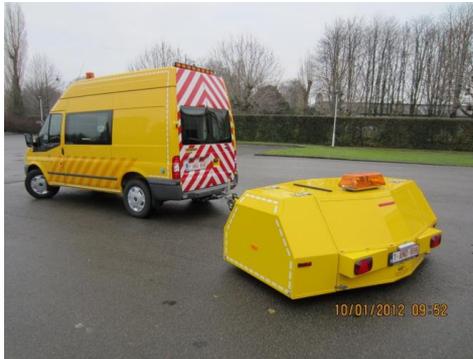
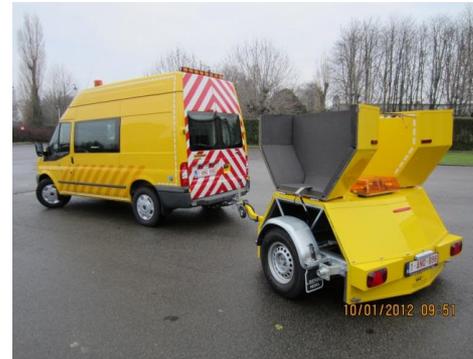
- **Méthode CPX (Close Proximity)** ISO-draft 11819-2
 - Mesure du bruit du contact pneu/route au moyen de la remorque de mesure avec une vitesse de 80 km/h
 - Résultat: Niveau sonore par 20 m de longueur de route

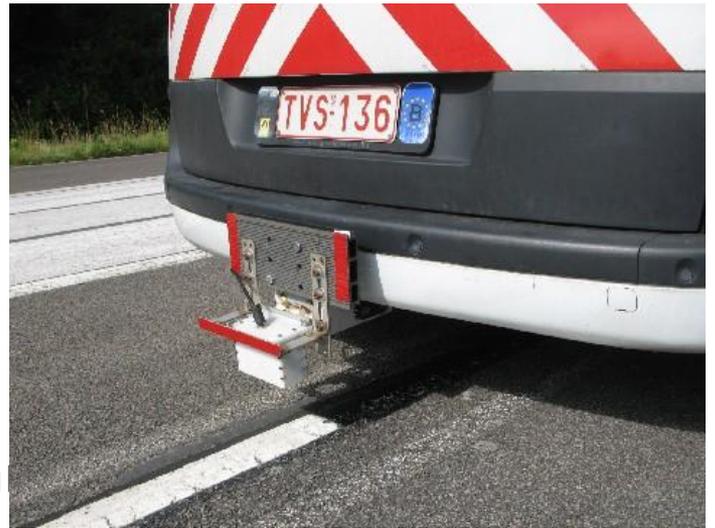
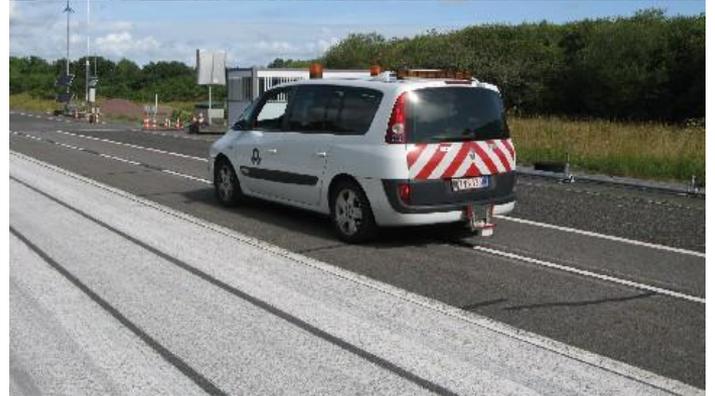
- **Profilomètre laser dynamique**
 - Mesure de la texture
 - Norme ISO 13473
 - Intervalle d'échantillonnage 0,2 m
 - Vitesse du véhicule 40 km/h
 - Frayée de droite

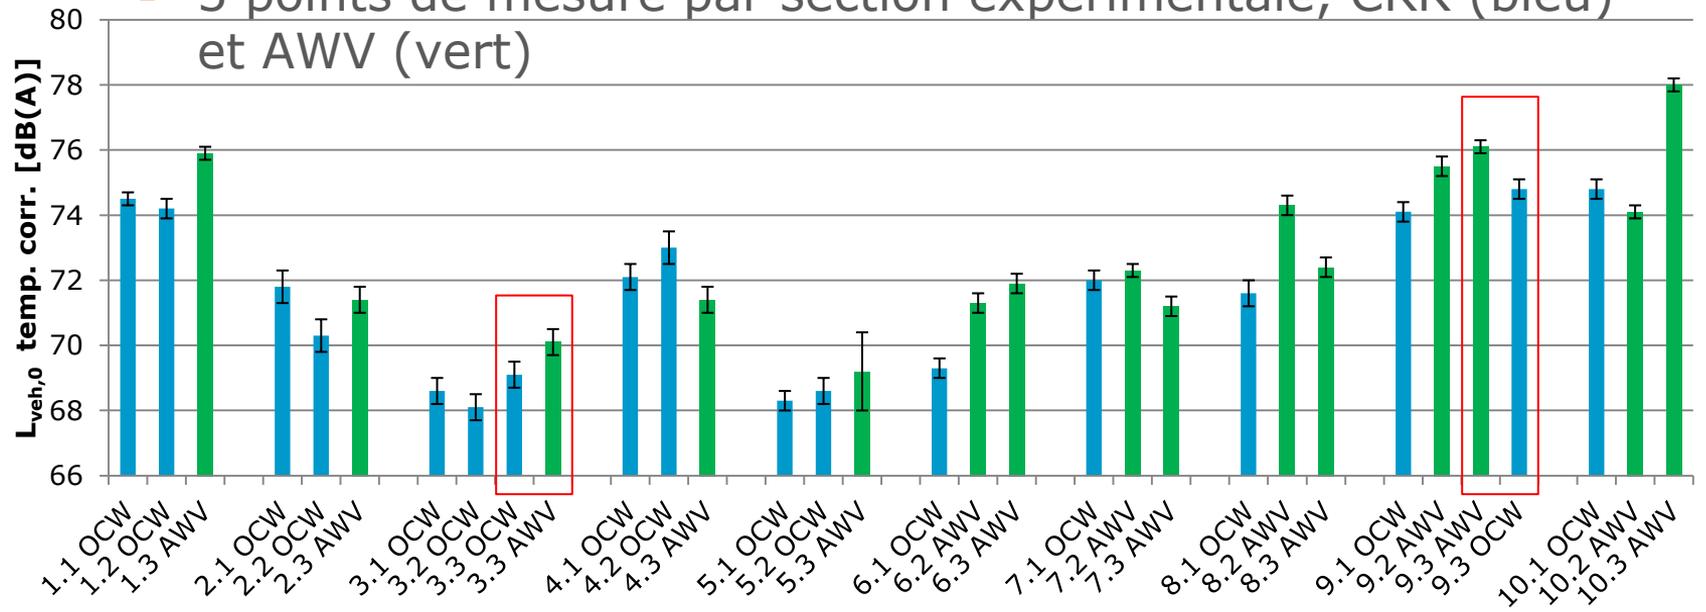
- 3 points de mesure par section expérimentale, CRR (bleu) et AWV (vert)

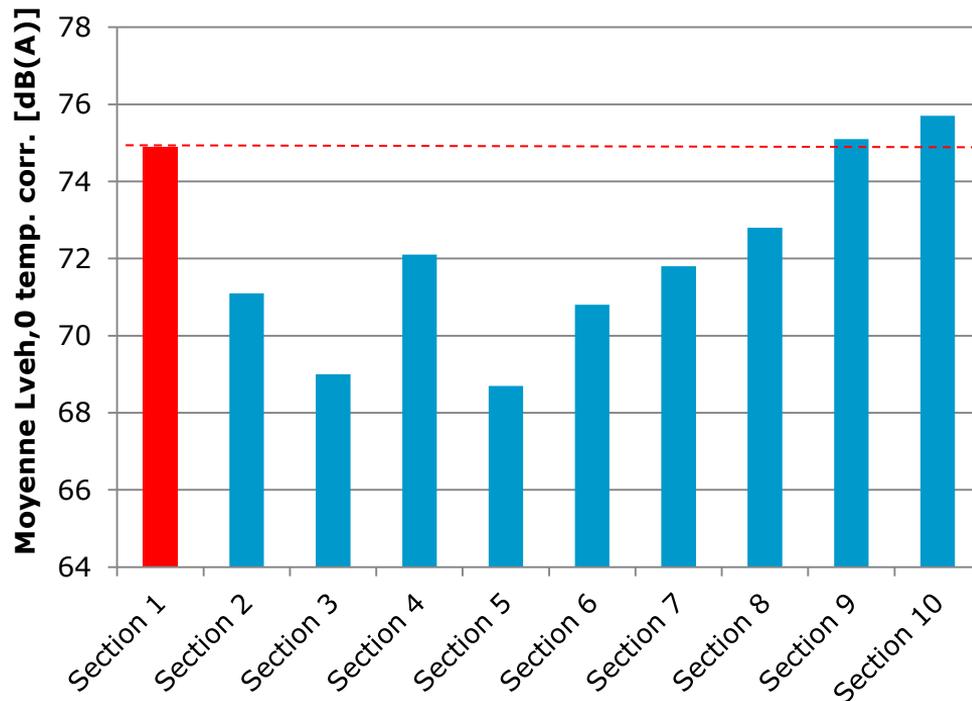
- **Mesures SPB**
 - En moyenne 3 mesures
 - 1,5 à 2 mois après la pose
 - Sections 9 et 10 moins bonne qualité acoustique que section de référence 1
 - Jusqu'à 6 dB(A) plus silencieuse que section de référence!

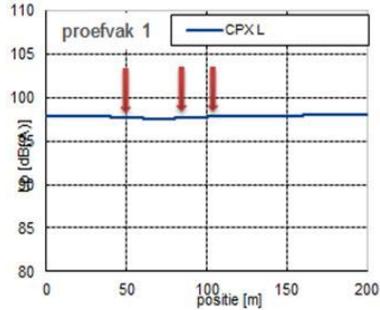
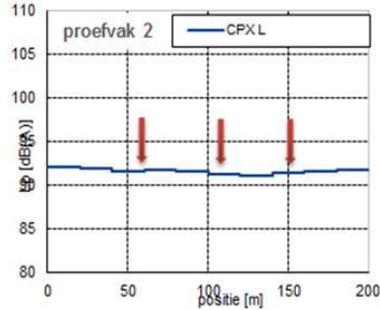
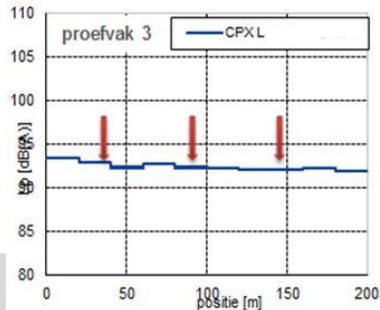
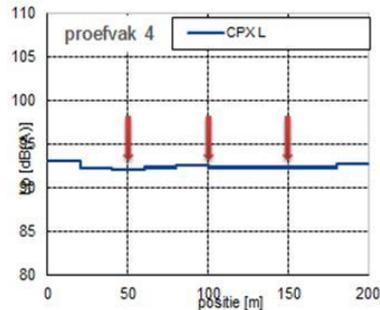
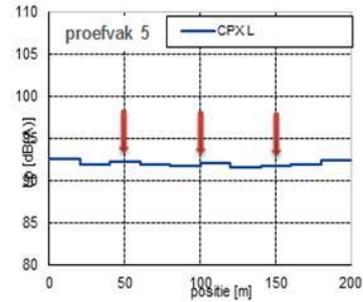
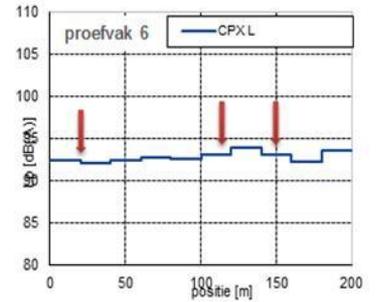
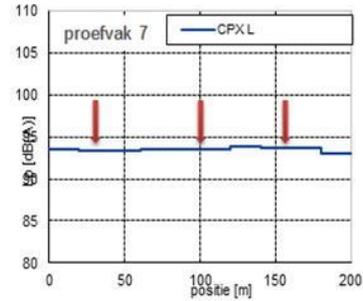
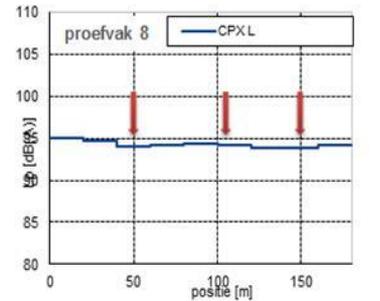
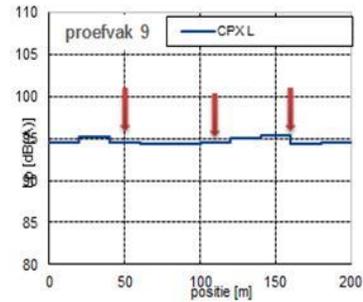
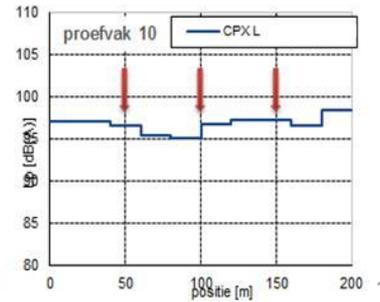
- Mesures CPX: homogénéité

- **Mesures CPX: homogénéité**
 - Toutes les portions de route n'ont pas la même homogénéité
 - => conséquences pour le choix de l'endroit du point de mesure SPB
 - C'est pourquoi toujours 3 points de mesure SPB réalisés par section expérimentale
 - Relation entre mesures SPB et mesures CPX?

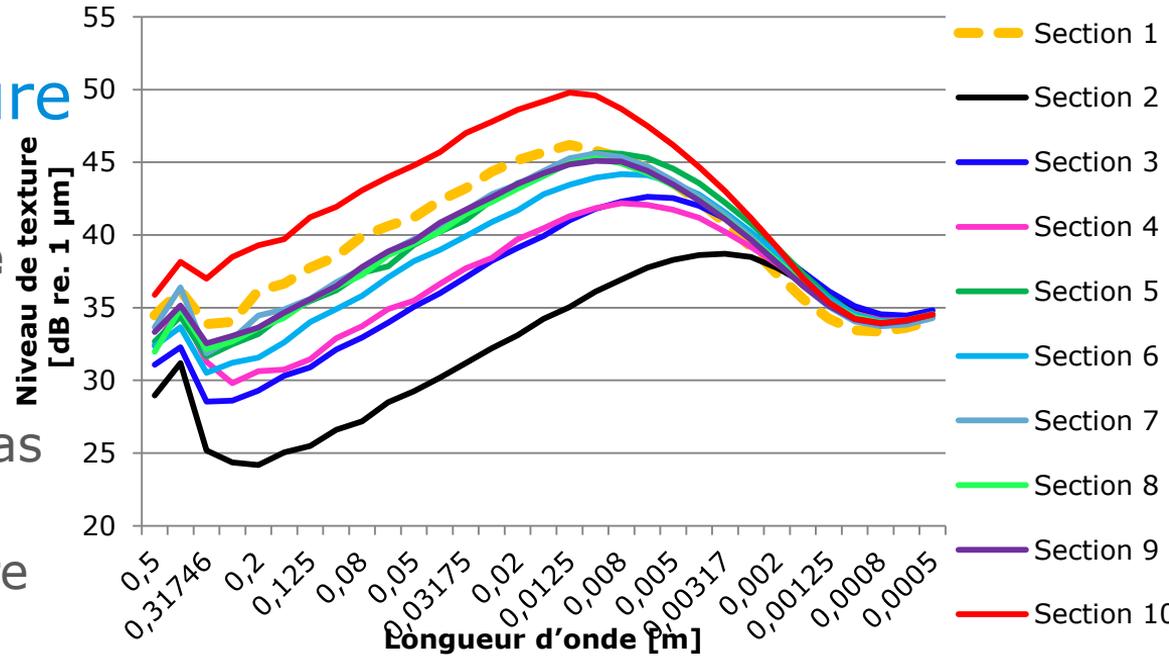
- **Mesures de texture**
 - Section 2
Niveaux de texture les plus bas
 - Section 10
Niveaux de texture les plus élevés
 - Toutes les sections expérimentales niveaux de texture inférieurs à la section de référence 1, sauf section expérimentale 10

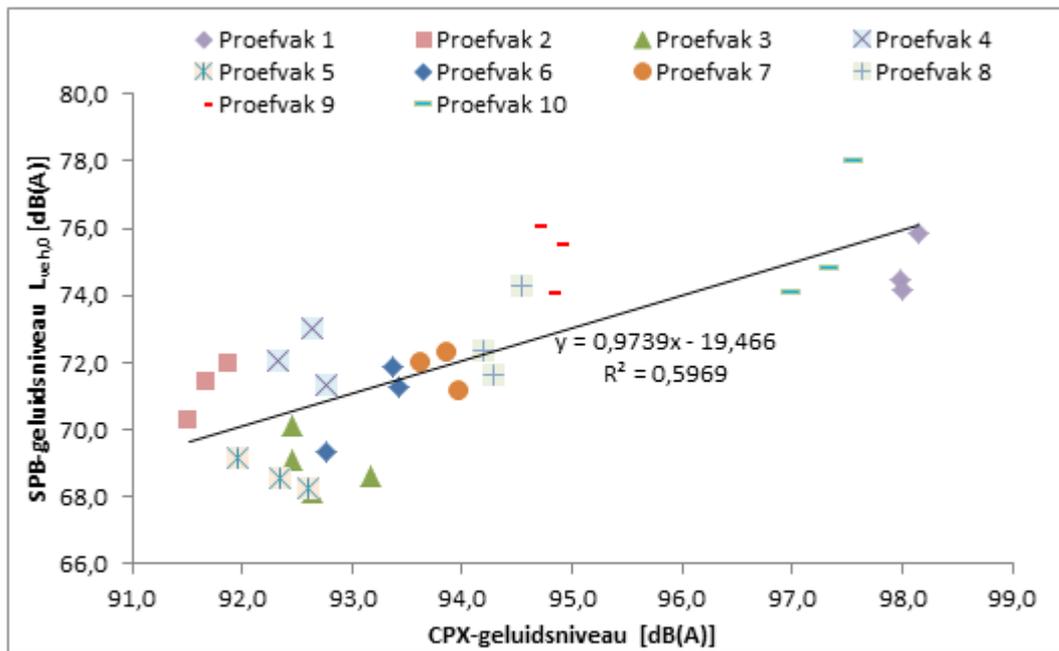
=> **Corrélation modérée**

Illustratie 6: SPB-geluids niveaus in vergelijking met CPX-geluids niveaus van het overeenstemmende 20 m-wegvak (SRTT – 80 km/u).

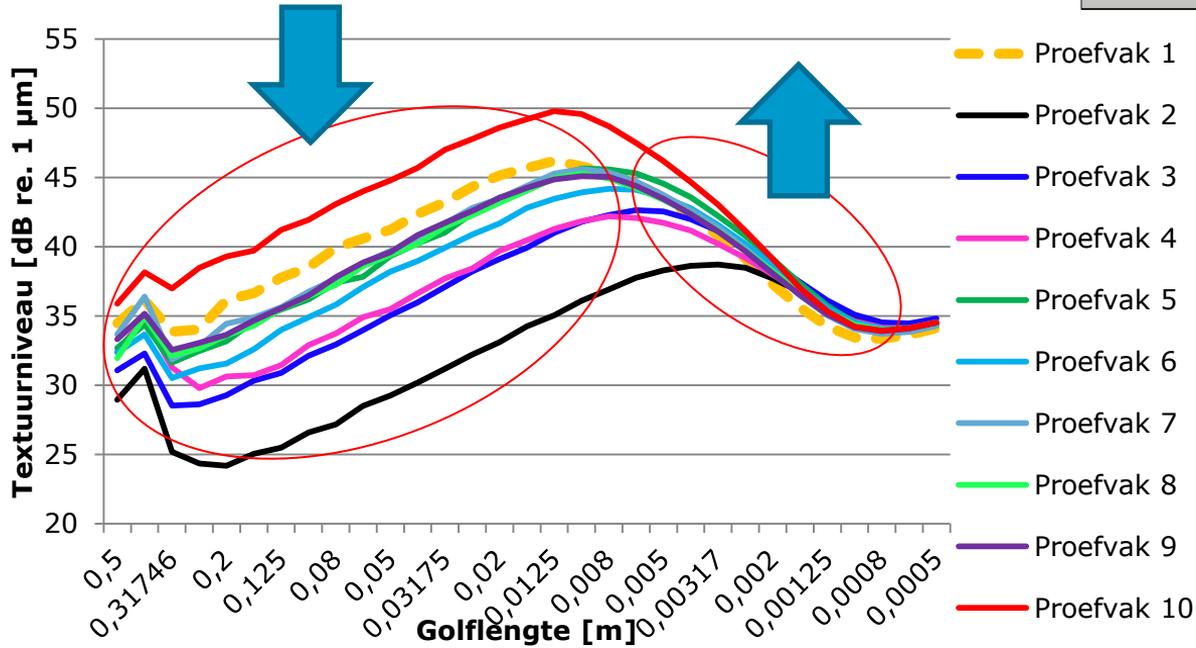
Lien mesures SPB et mesures de texture

- Spectres de texture de 3 zones de mesure par section comparés entre eux pour chercher une explication aux différences de résultats de mesure SPB
 - Tout ne peut pas s'expliquer par l'analyse de la texture
 - Pas d'informations sur:
 - L'absorption
 - L'impédance mécanique
- >< jouent un rôle important dans la production du bruit
