# VISUELE INSPECTIE VAN DE FIETSPADEN LANGS DE VLAAMSE GEWESTWEGEN

**ir. MARGO BRIESSINCK**  
**Afdeling Wegenbouwkunde, Vlaamse Overheid**

*In 2007 werd de staat van de Vlaamse fietspaden geëvalueerd via een visuele inspectie op basis van zes parameters. De metingen werden met de fiets uitgevoerd. In totaal werden meer dan 6000 km fietspaden opgemeten. Op basis van deze metingen kon een prioriteitenlijst opgesteld worden van te herstellen fietspaden. Deze paper beschrijft de methodologie en een globaal overzicht van de resultaten.*

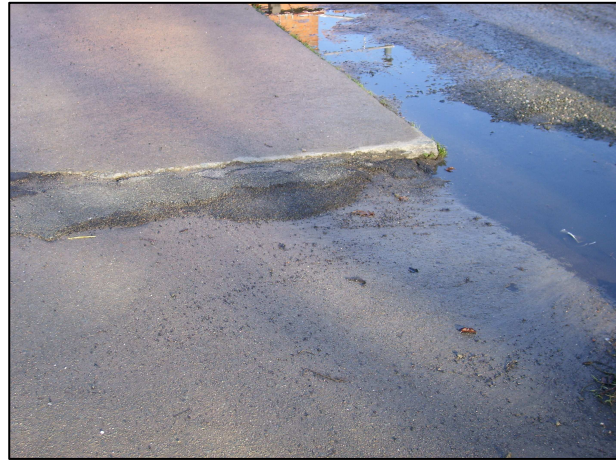
**Lokale onvlakheden** kunnen verschillende oorzaken hebben. Elke onvlakheid die het comfort van de fietser nadelig beïnvloedt, wordt geregistreerd. Dit kunnen zowel verzakkingen als opstuwingsen zijn. Hoogteverschillen vanaf ongeveer 5 mm worden als hinderlijk beschouwd.

- opstuwing van de verharding door boomwortels
- opgestuwde betonvoegen
- trapjes aan betonplaten
- trapjes bij dwarse goten (bv. bij kruisingen met andere wegen)
- putten en verzakkingen
- zettingsscheuren (scheuren mét verzakking van de twee helften)
- verzakkingen aan herstellingen (bv. leidingen)
- verzakte putdeksels

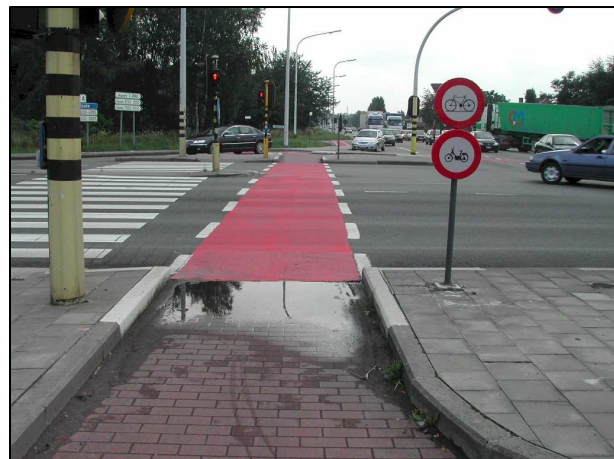
Elke plaats waar **belemmerde waterafvoer** voorkomt, wordt geregistreerd. Belemmerde waterafvoer heeft tot gevolg dat er bij normale regenbuien plassen gevormd worden op het fietspad. Indien water stagneert in putten of verzakkingen, dan wordt dit bij “lokale onvlakheden” geregistreerd en niet bij “waterafvoer”.

- onvoldoende dwars- of langshelling
- te hoge ligging van kolken of goten ten opzichte van het fietspad
- te hoge ligging van de berm
- verstopping van het afwateringssysteem
- overgroeiing van gras die de waterafvoer belemmert

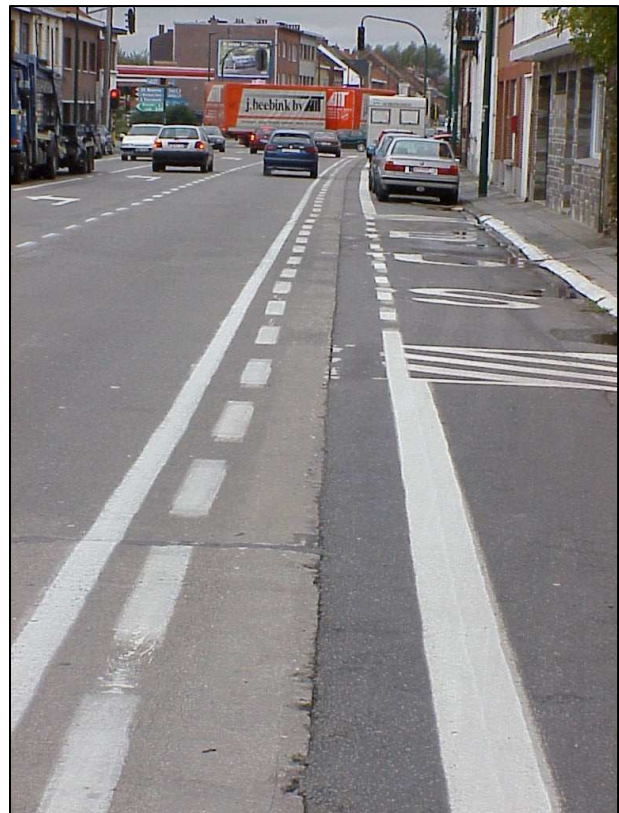
**Langse gebreken** zijn gebreken in de langsrichting van het fietspad, en die vaak gevaarlijk zijn voor de fietser.

- openstaande langsvoegen
- voegen tussen beton en asfalt die in het fietspad vallen
- langsscheuren
- verzakte boordstenen

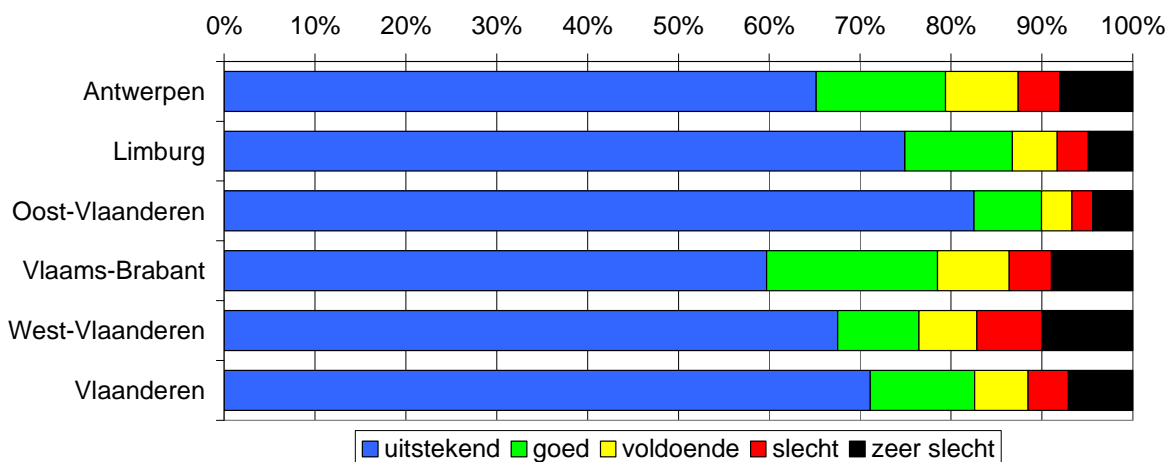
**Figuur 2:** globale staat van de fietspaden per provincie (meetjaar 2007)

Provincie	Aantal kilometer geïnspecteerde fietspaden		
	totaal	voldoende of beter	onvoldoende
Antwerpen	1321,0	1154,3	166,7
Limburg	1430,5	1311,7	118,8
Oost-Vlaanderen	1514,1	1413,1	101,0
Vlaams-Brabant	814,9	704,1	110,8
West-Vlaanderen	1556,4	1289,7	266,7
<b>Totaal Vlaanderen</b>	<b>6636,9</b>	<b>5872,9</b>	<b>764,0</b>

Figuur 2 geeft een overzicht van de globale staat van de fietspaden.
