**TECHNIQUE INNOVANTE DE TRAITEMENT DES CÂBLES DE  
PRÉCONTRAÎNTE PAR INJECTION D'UN INHIBITEUR DE  
CORROSION AU MOYEN D'UNE POMPE À ULTRASONS DE  
PUISSANCE  
APPLICATION SUR DEUX VIADUCS SUR L'AUTOROUTE E 411 À  
COURRIERE**

**SPW - Direction Générale Opérationnelle – Routes et Bâtiments – Direction des  
routes de Namur**

**P.M.D. sprl**

**ATEAV sarl**

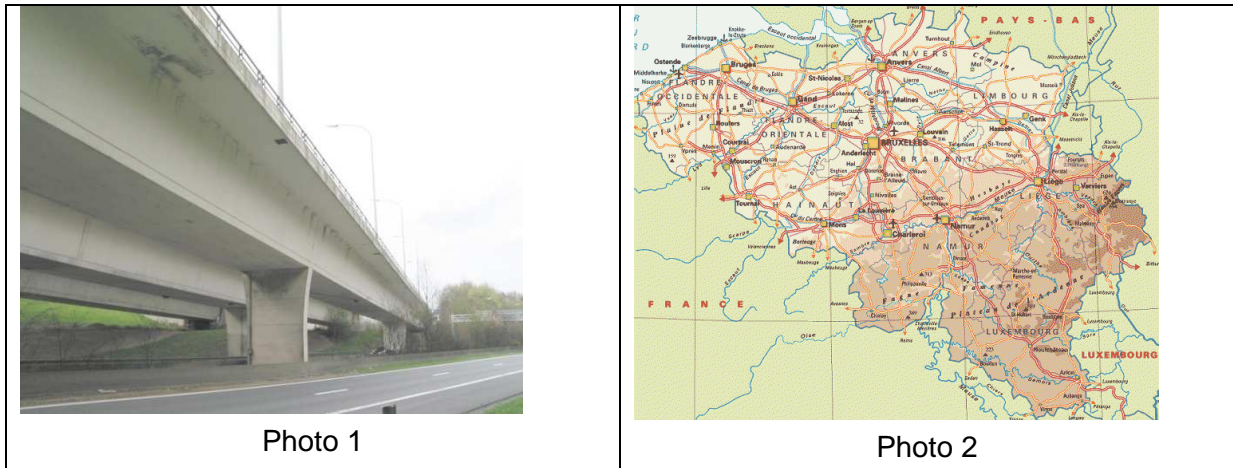
Les viaducs de Courrière sont au nombre de trois (photo 1). La structure de pont en caisson unique à 4 travées continues en béton postcontraint est la même pour chaque viaduc.

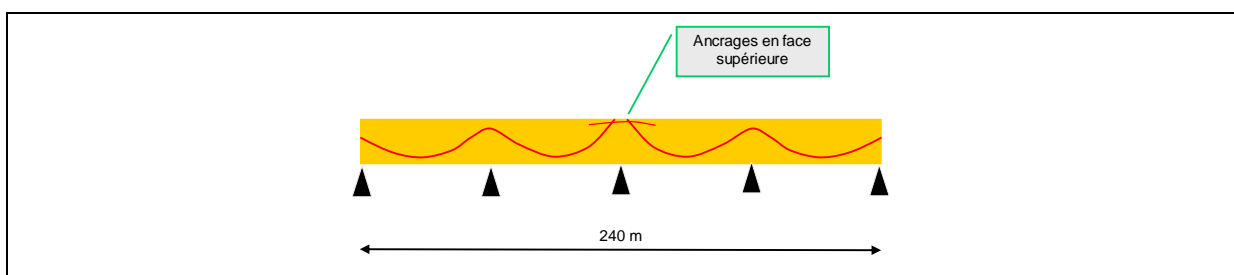
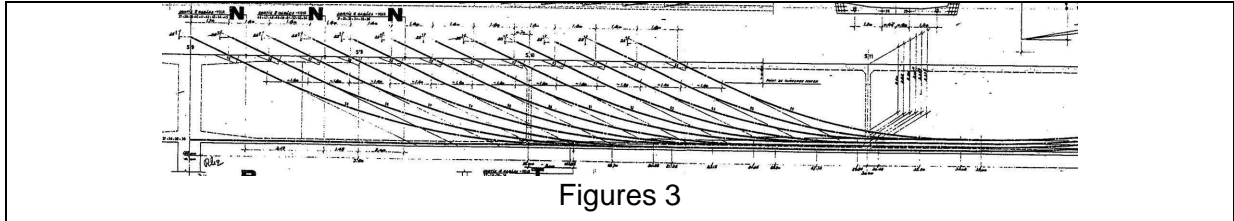
Figures 3

Pour les deux premiers viaducs, les câbles sont interrompus au droit de la pile centrale. Des câbles cloche placés dans la dalle supérieure réalisent la continuité des efforts de précontrainte. Des câbles cloches sont aussi présents mais en moindre quantité au droit des piles latérales où les câbles des voiles ne sont pas interrompus (Figures 3).

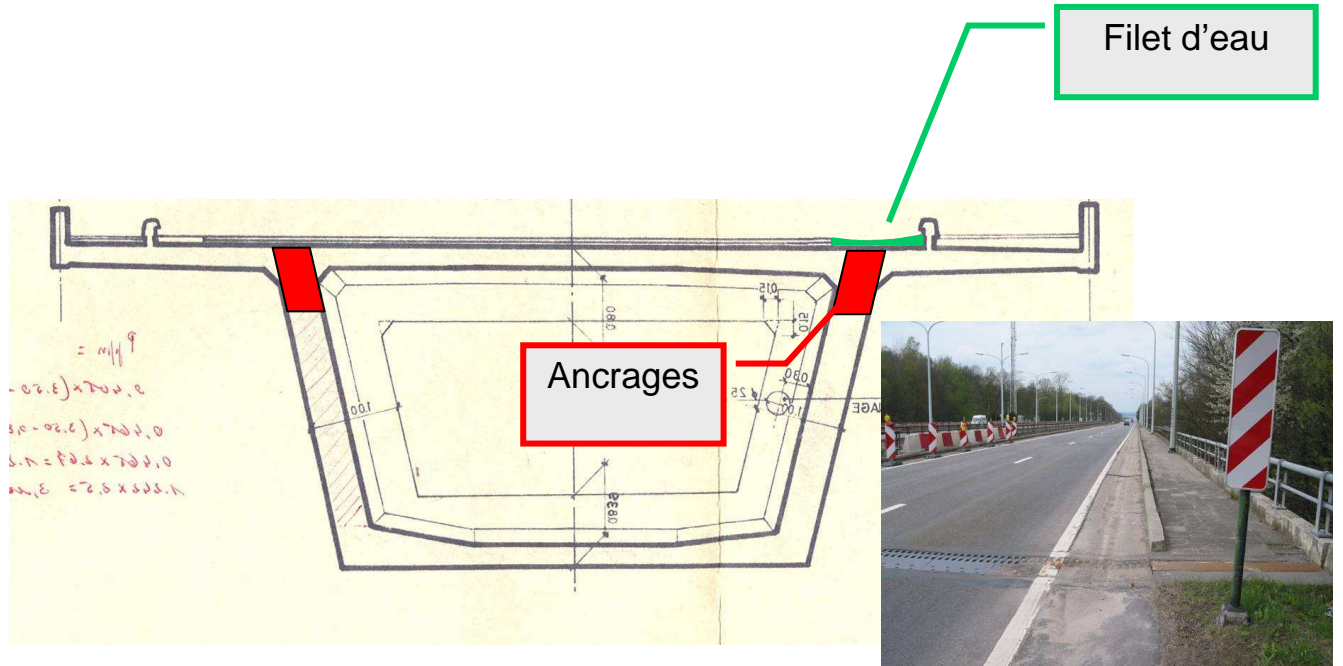
Figure 4

Au droit de la pile centrale, les câbles voiles viennent s'ancrer en partie supérieure de la dalle supérieure. Suivant les cas, cette zone correspond à la position du filet d'eau ou non comme l'illustre la figure 4 :

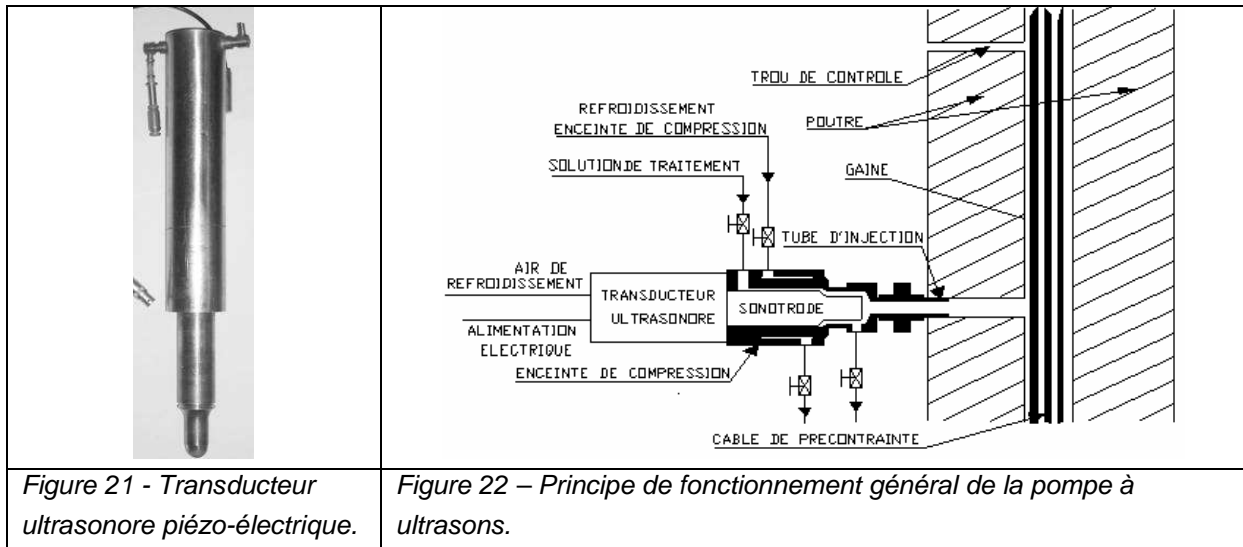
Ce procédé d'injection est basé sur l'utilisation d'une pompe alternative de fréquence élevée correspondant à un transducteur ultrasonore de puissance dont la sonotrode est confinée

dans une enceinte de compression (figure 21). Elle se dilate et se contracte en créant des surpressions et des dépressions alternatives à la fréquence ultrasonore.
