# TECHNIQUES DE CORRECTION DE TEXTURE DE TABLIER AVANT POSE D'UNE ETANCHEITE

**IR MICHELE CUYPERS  
SPW**

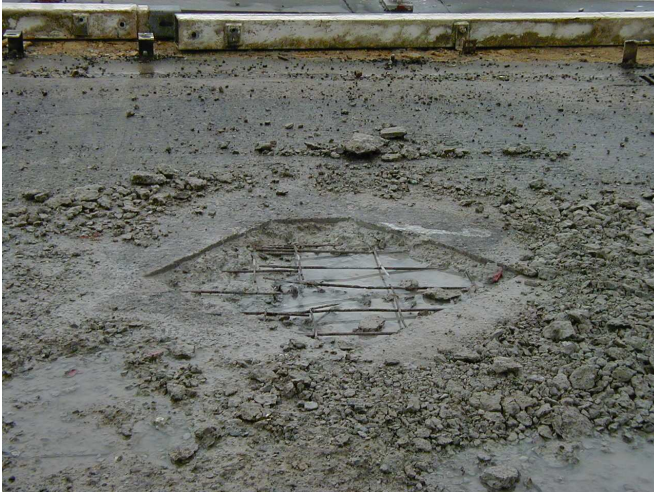
Illustration 2 : décapage d'une zone à réparer au mortier de ragréage

L'épaisseur de ces produits est comprise généralement entre 8 et 15 mm. La zone à traiter doit être préalablement décapée.

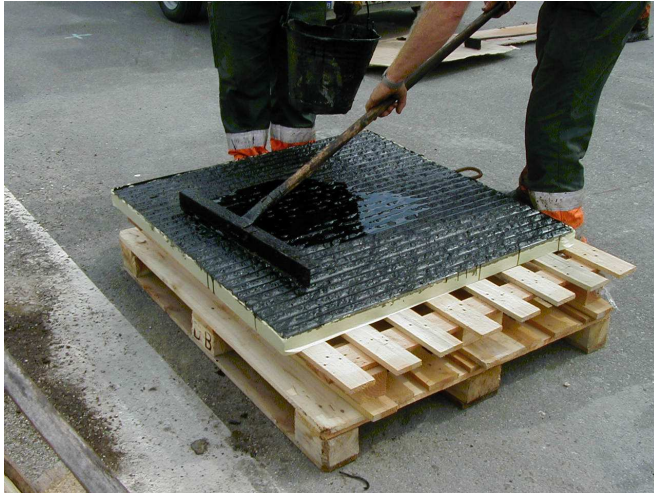
Illustration 3 : test de masse d'égalisation

Lorsque l'on chauffe la membrane, la quantité de bitume présente sous l'armature fond et se répartit dans les creux des irrégularités de la surface. Si ceux-ci sont trop importants, ils peuvent être comblés par une égalisation préalable à l'aide d'une masse bitumineuse présentant les propriétés requises en ce qui concerne la résistance au cisaillement statique

et à l'orniérage. L'épaisseur de cette couche au-dessus des aspérités doit être réduite au maximum pour éviter des problèmes d'orniérage.

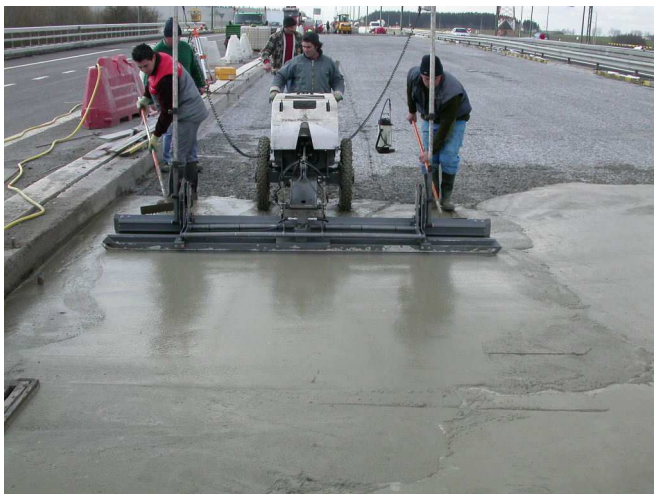
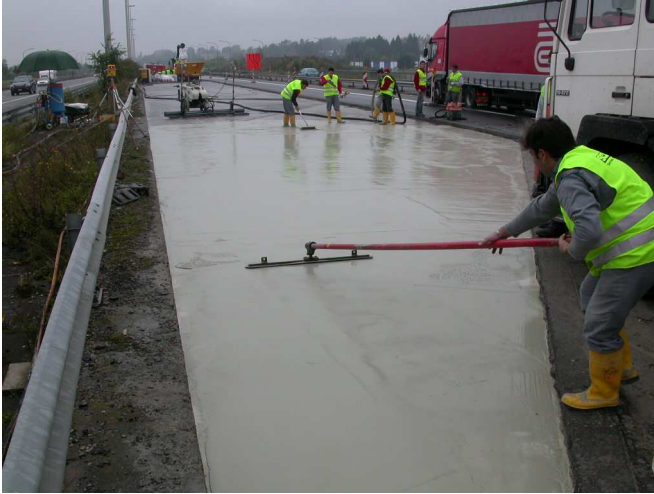
Illustrations 4 et 5 : mise en œuvre de mortier de correction de tablier

Il s'agit de mortiers de réparation appliqués en grande surface. L'épaisseur moyenne des deux produits utilisés régulièrement sur nos chantiers est de 20 mm. Il s'agit donc d'une couche supplémentaire et il faut s'assurer que l'ouvrage est apte à reprendre cette surcharge, à moins qu'il ne soit possible de réduire d'autant l'épaisseur des différentes couches de revêtement.

L'adhérence de ces produits au support est très sensible à la qualité de la préparation du béton existant (cohésion suffisante, élimination de toute trace de bitume, ...) et au respect des conditions de mise en œuvre (humidification du béton, ...).

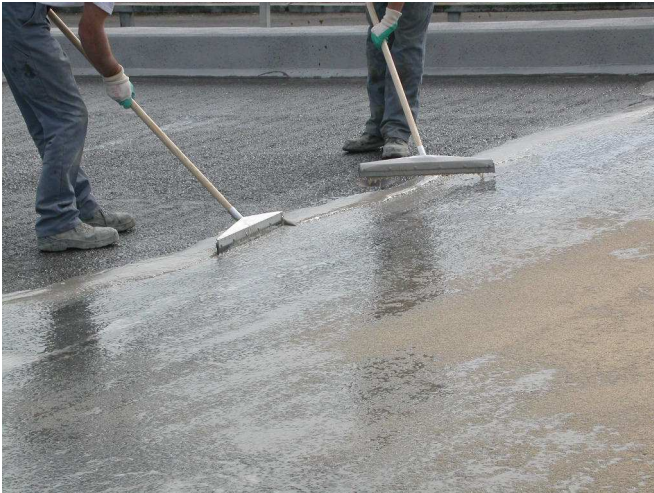
Illustration 3 : mise en œuvre de mortier de tiré-gratté époxy

Cette technique, courante en Allemagne et au Luxembourg, est encore peu utilisée chez nous. Lorsque le tablier présente de nombreuses fissures dont l'ouverture est incompatible avec la pose d'une étanchéité, un traitement au tiré-gratté époxy permet d'obturer ces fissures superficiellement. Il faut cependant dans ce cas augmenter le taux d'application de la résine d'accrochage. Cette solution reste cependant très onéreuse et sensible à l'humidité.
